Norðurnes – vatnsveita

Skýringar við kerfismynd.

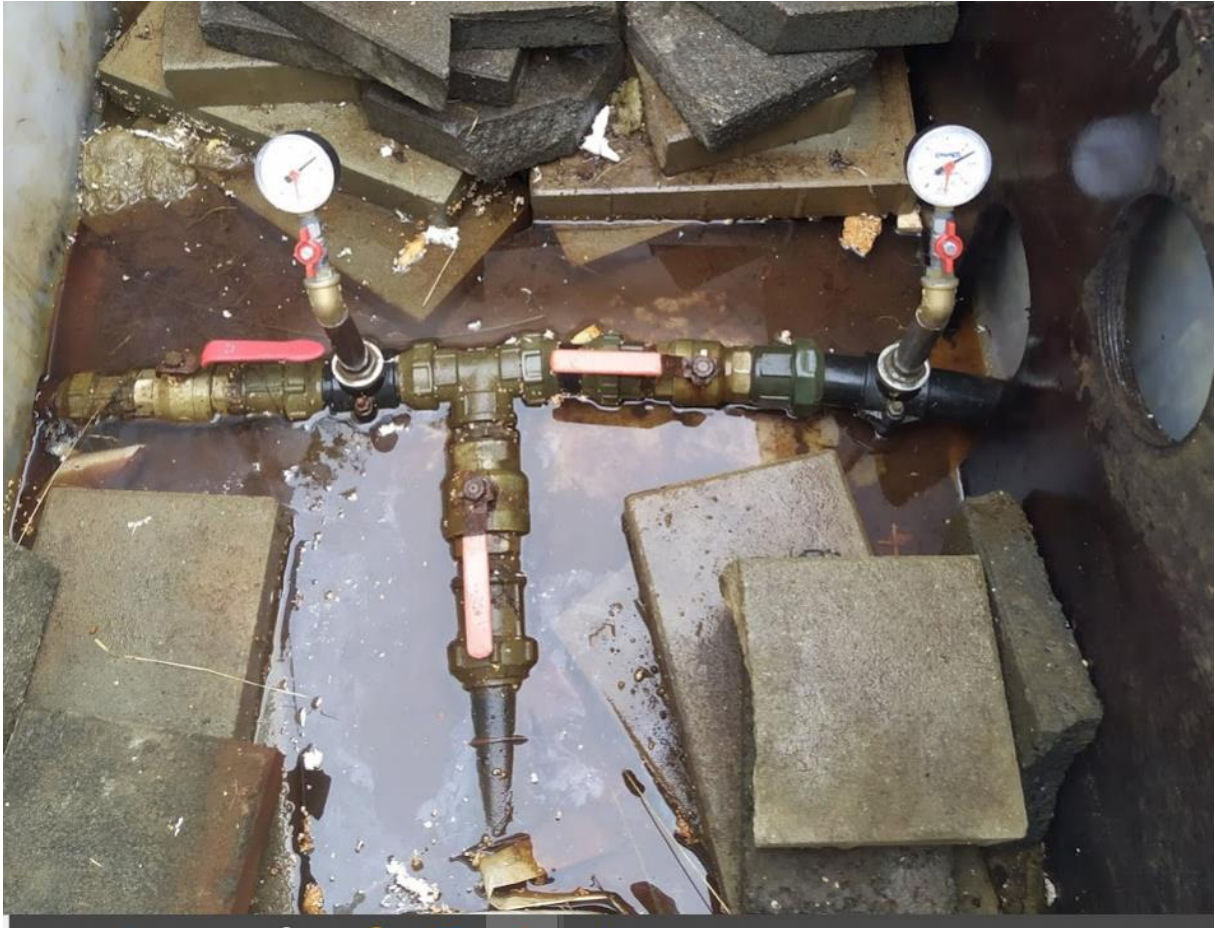
Mynd 1. Tengibrunnur T-2.

- T-2: Tengibrunnur. Aðrennsli frá T-1 er í gegnum 63 mm pípu og á endanum er 2 ½“ kúluloki (L-2). T-stykki greinir lögnina í tvennt í 50 mm lögn með 2“ kúluloka í austur (L-4) og 40 mm lögn með 2“ kúluloka (L-3) í vestur. Á greininum eru ½“ úttök fyrir þrýstingsmæla og á endanum á þeim eru ¼“ kúlulokar til að loka fyrir ef skipta þarf um mæli. Á vestur lögn er mælirinn fyrir innan loka en á austurlögn er mæla-úttak fyrir utan loka. Eðlilegur kerfisþrýstingur á þessum stað er 4,4-4,5 bar. Brunnurinn er merktur að utan með tússi. Þrýstingur á kerfi á þessum stað með neyðarvatnsveitu tengda er 1,45 bar.

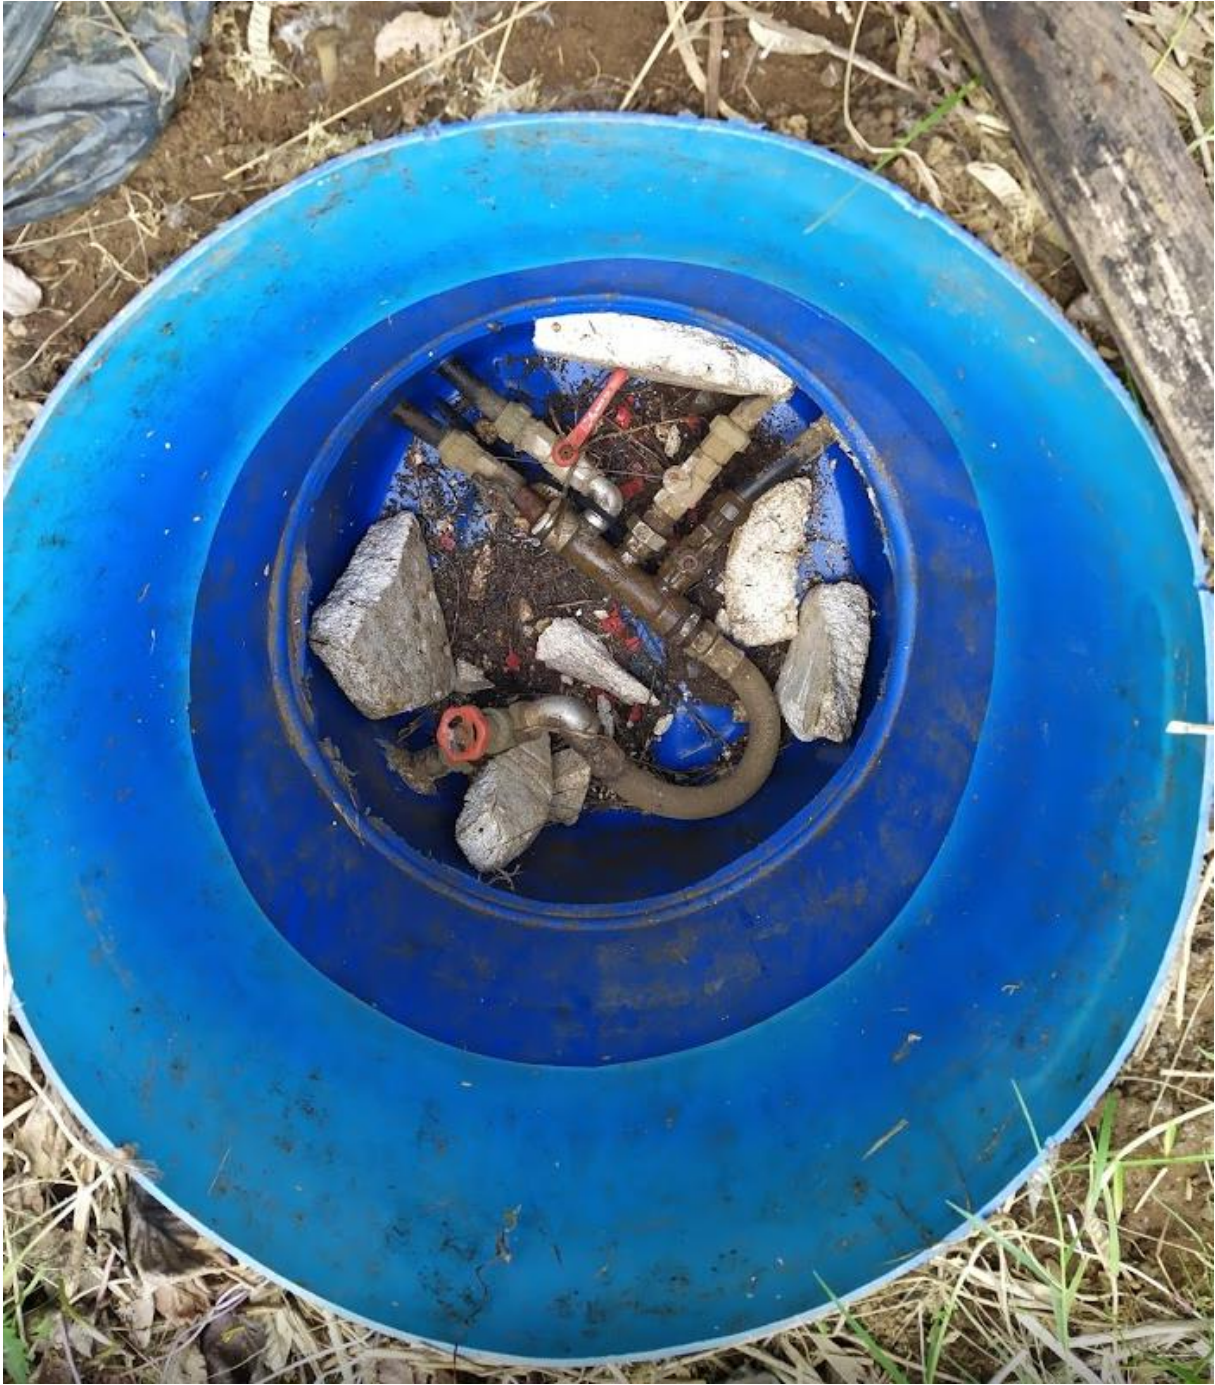
Mynd 2. Tengibrunnur T-3 nyrst á svæðinu, á lóðarmörkum 3 og 4.

- T-3: Tengibrunnur á svæði 1. Er niðurgrafinn í blárri tunni rétt norðan við veginn, við lóðarmörk milli lóðar 3 og 4. Aðrennsli fer í 1 ½“ renniloka (L-5) og frá honum barki í grein með fjórum ½“ lokum og lögnum sem liggja að bústöðum þar norðan við. Sjá mynd. Brunnurinn er merktur með tússi að innanverðu.

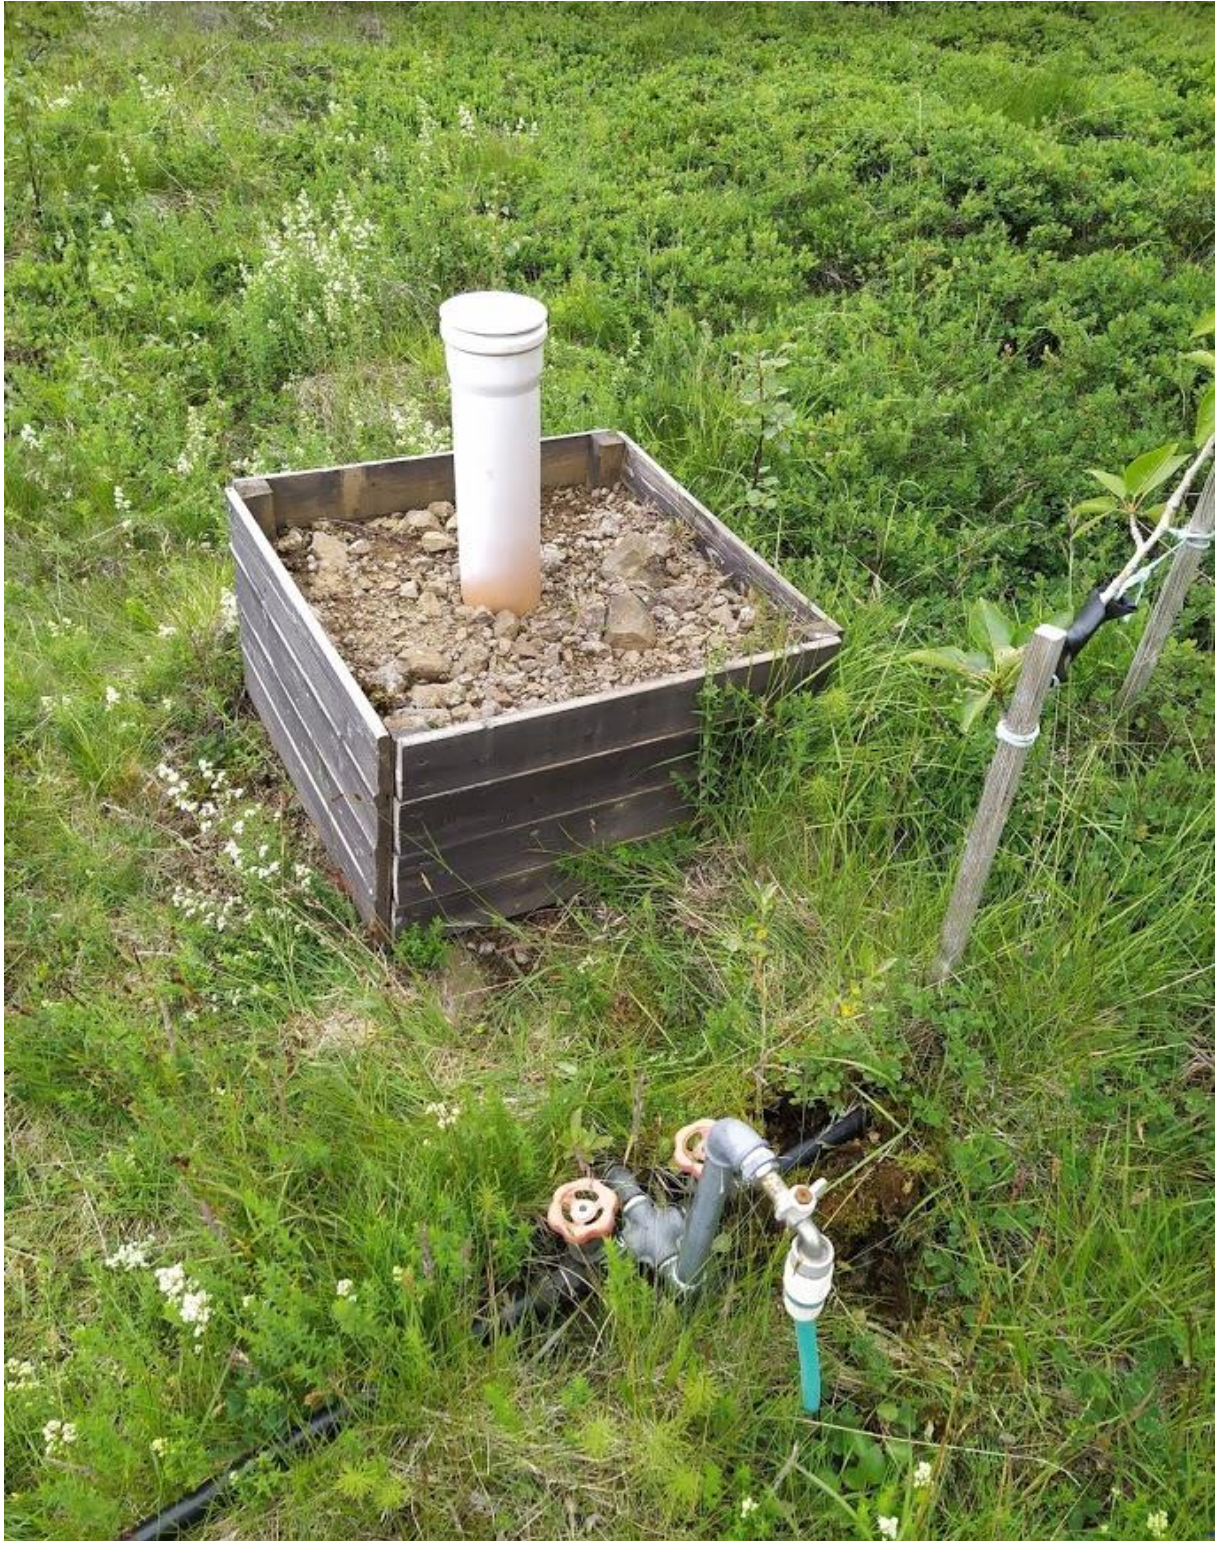
Mynd 3. Loki A-5 ofarlega í lóð #23. Lokinn er niðurgrafinn en lögnin tekin upp og liggur meira og minna ofanjarðar að húsum #22 og #23.

- #22: Mjög slæmur frágangur, frostsprunginn renniloki og allar lagnir á yfirborði.
- #23: Mjög slæmur frágangur, lögn mest ofanjarðar en útbúnaður til tæmingar að loka A-5.

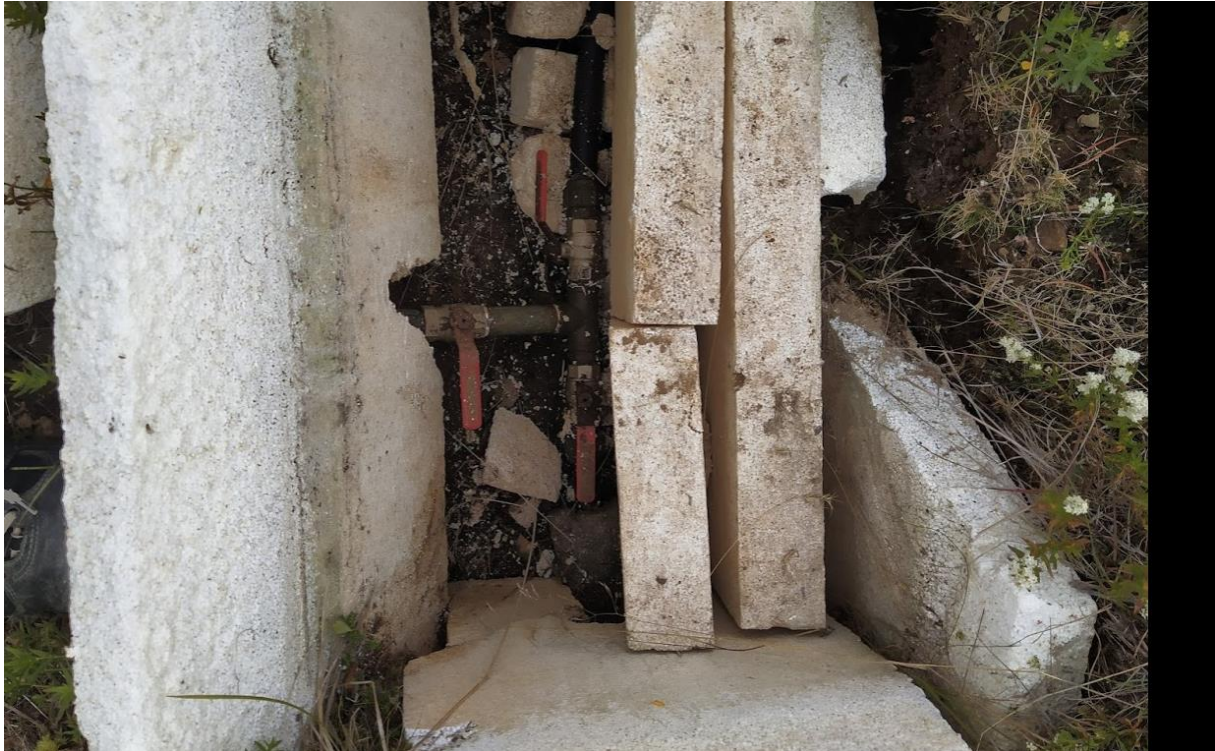
Mynd 4. Loki ofanjarðar skammt frá loka A-5. Einn leggur virðist koma frá loka A-5 og gengum té-stykkið og síðan gegnum ½" loka að húsi 40-41. Mið-leggurinn er stubbur um 1 m frá þessum búnaði og hægt að tæma lagnirnar.

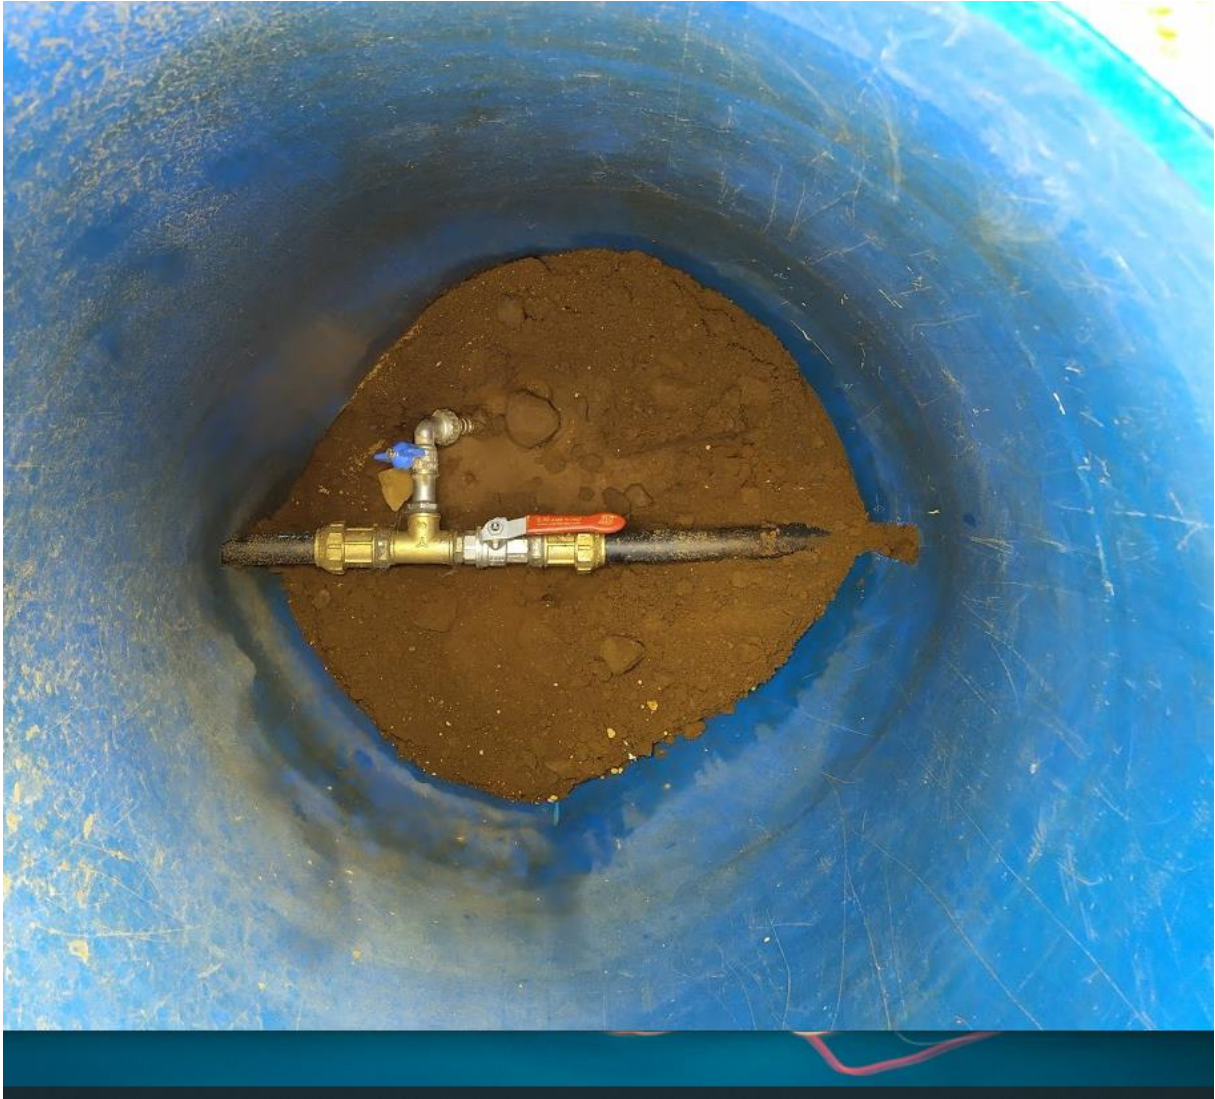
#85: Lögn tekin með borbaulu úr stofni rétt við enda. Liggur að brunni (niðurgráfin tunna) þar sem er 1" kúluloki og té þar fyrir aftan með ½" garðslönguloka til tæmingar. Tekið upp úr jörð á staur með garðslönguloka. (mynd til).

Mynd 5. Tenging í brunni inn á lóð #85. Grafið og sett upp af Jóni Þorgeiri. Samskonar útbúnaður er líklega á #90.
